Experiment mit SPS Radon Block – Schmiermembran.

2018-0256-10

Radonmessung und Bewertung der Wirkung von Schmiermembranen. Die Radonmessungen wurden mit geschlossenen Spurendosimetern durchgeführt, die von DMR A/S.

Ziel der Messungen ist es, die Radonbelastung im Gebäude vor und nach der Sanierung mit einer Schmiermembran zu ermitteln.

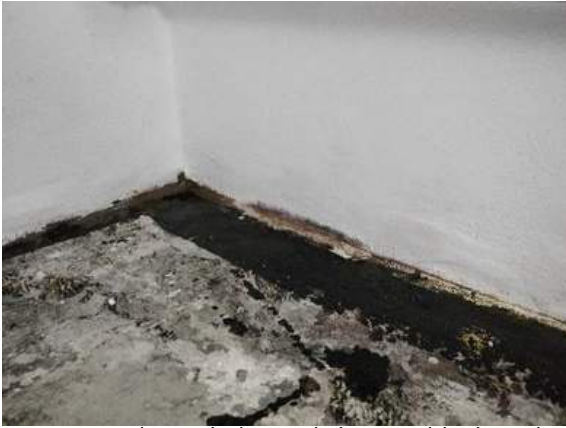
#1 Der Boden wird gereinigt und bei Bedarf abgeschliffen, bevor die Kanten mit einer Bürste versiegelt werden.

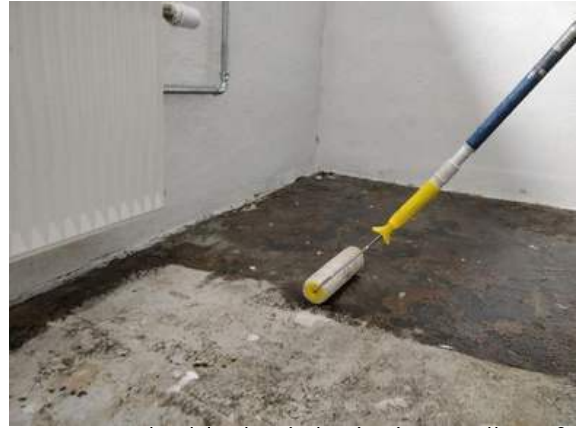
#2 SPS Radonblock wird mit einer Rolle auf die Bodenflächen aufgetragen.

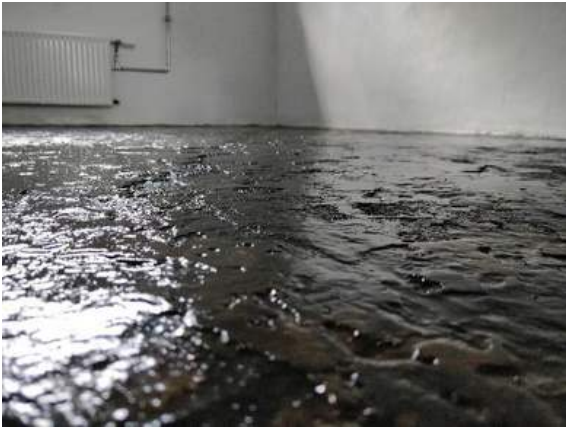
#3 Nach ca. 24 Stunden ist die Membran ausgehärtet und der Boden kann weiter behandelt werden.

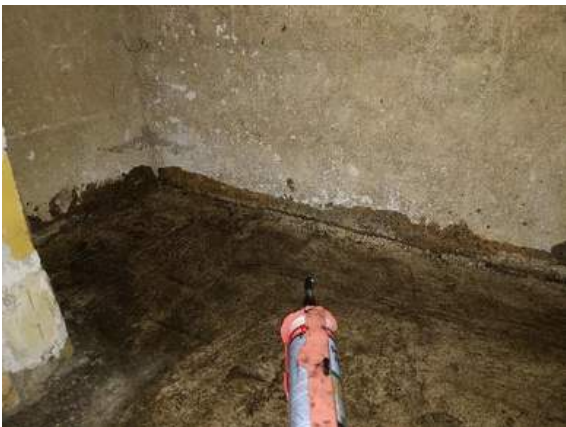
#5 Kriechkeller – größere Risse werden mit geeignetem Dichtungsmittel abgedichtet.

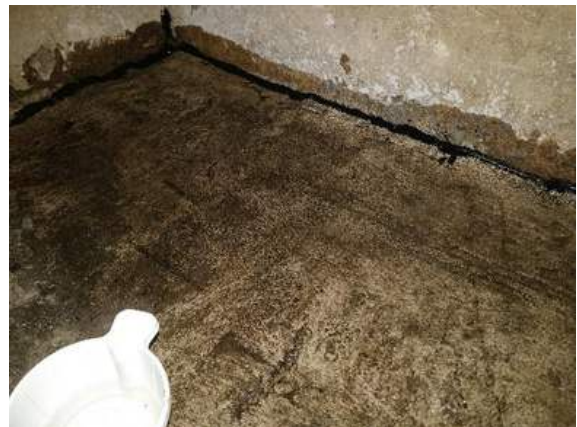
#6 Kriechkeller – größere Risse werden mit geeignetem Dichtungsmittel abgedichtet.
