123-34350 Page 1

# REPORT

## TWO TECHNIQUE - Test of coating for encapsulation of Asbestos

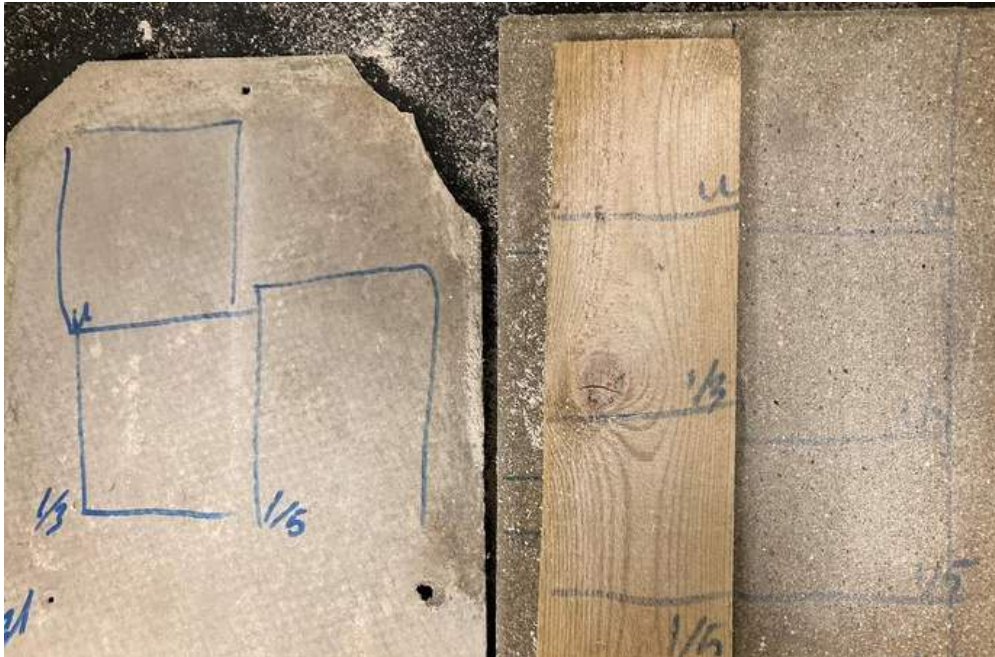
Photo 2 Asbestos fibers are massaged into the surface and vacuumed.

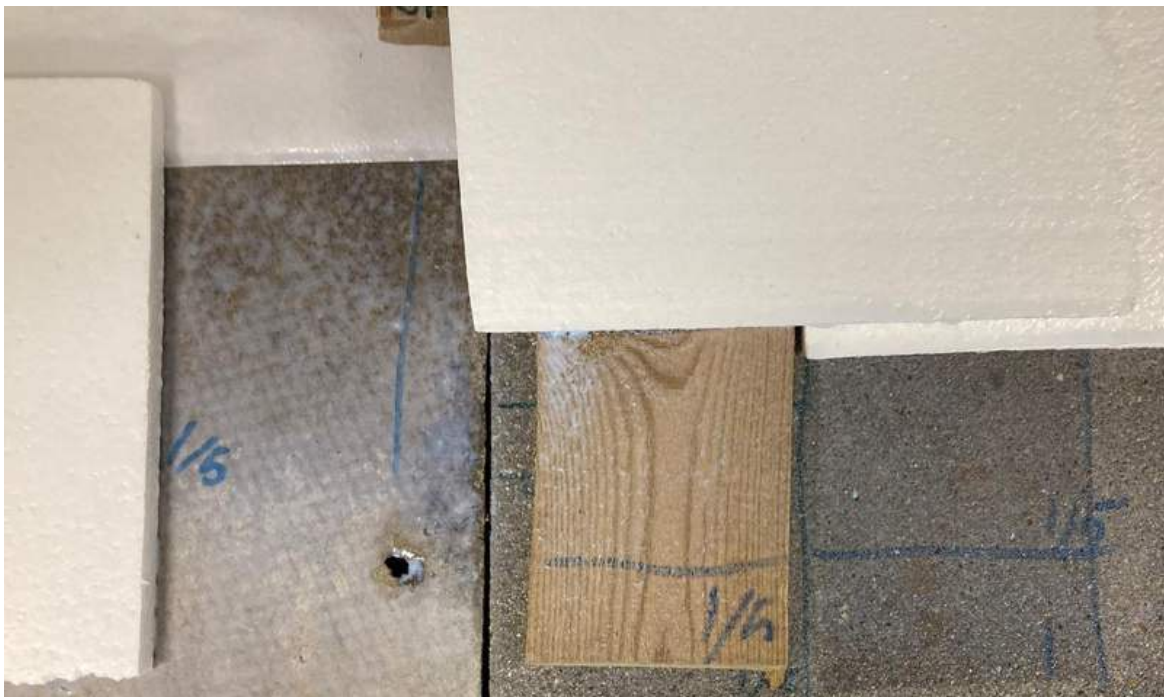
Photo 3 the sheets are sprayed with asbestos sealant.

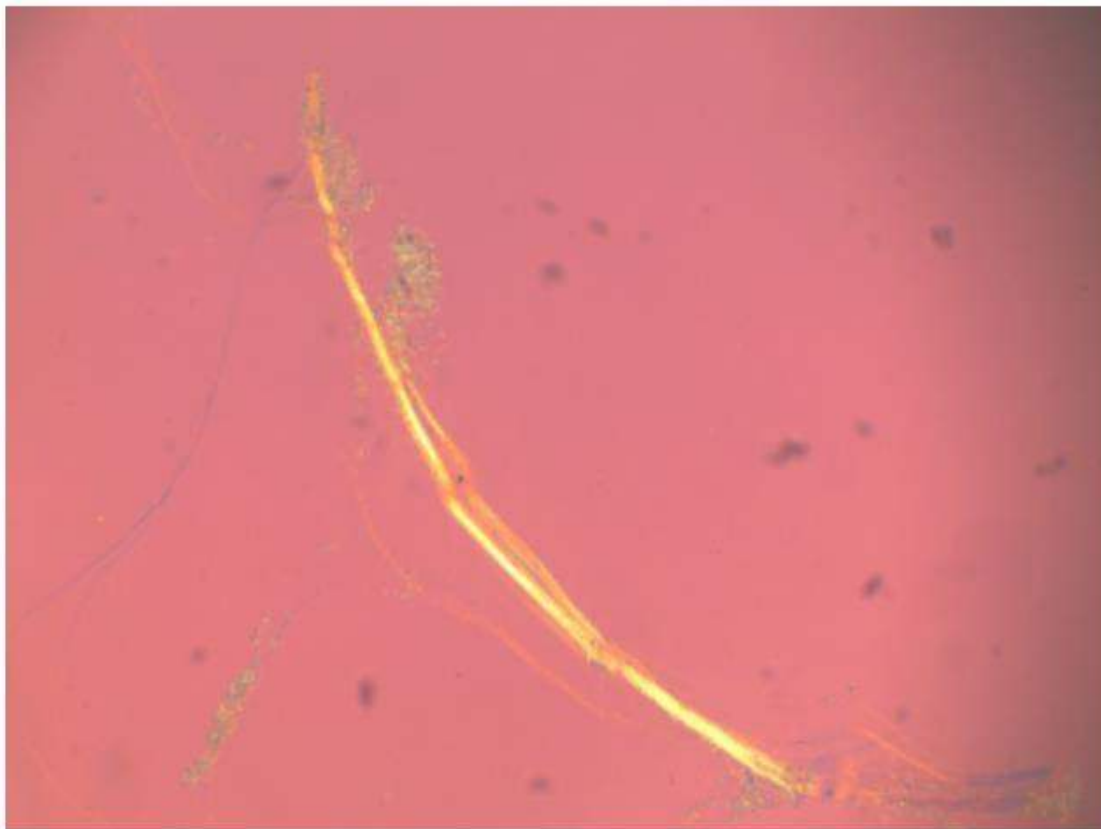
Prøve ID	Kunde prøvenavn	Materiale type	Resultat	Asbest Type	Analyseret af
862-2024-00803401A1		Geltape	Påvist	Chrysotil	DT8L

- Der er observeret asbestmineraller af typen Chrysotil i prøven, i henhold til metoden er der således asbest tilstede.

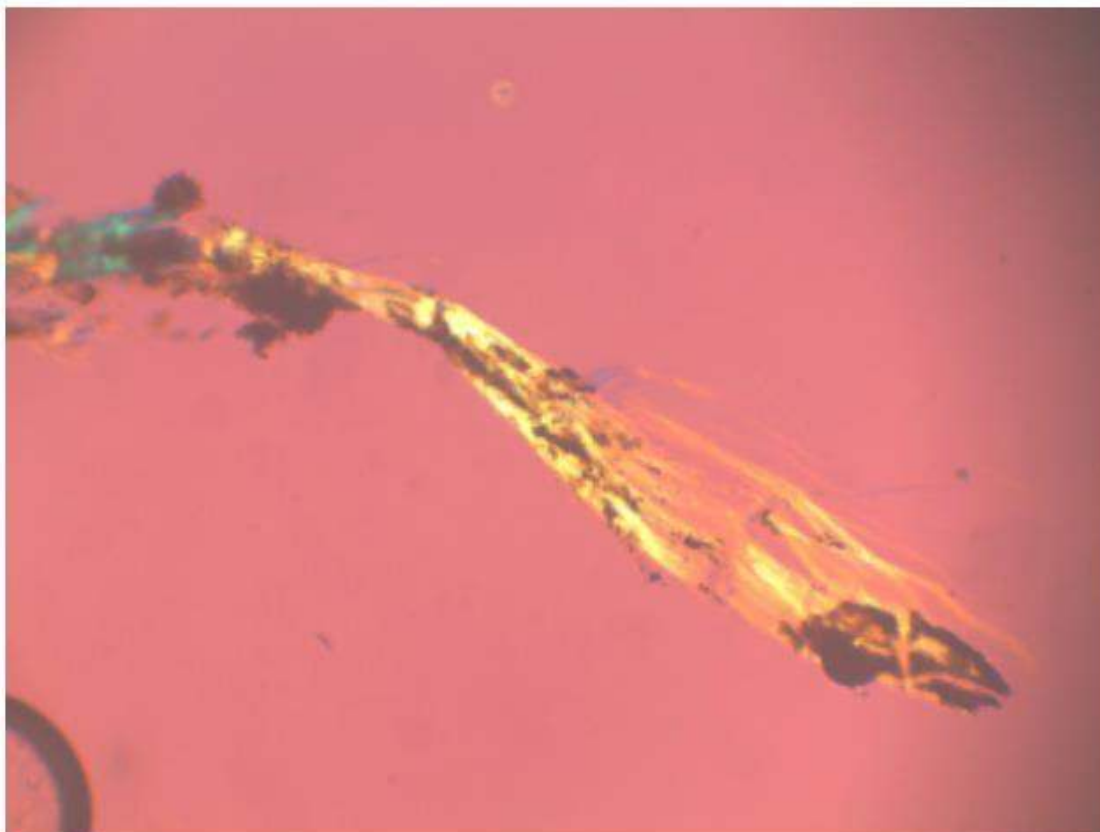
Prøve ID	Kunde prøvenavn	Materiale type	Resultat	Asbest Type	Analiseret af
862-2024-00803404B1		Geltape	Påvist	Chrysotil	DT8L

- Der er observeret asbestminerale af typen Chrysotil i prøven, i henhold til metoden er der således asbest tilstede.

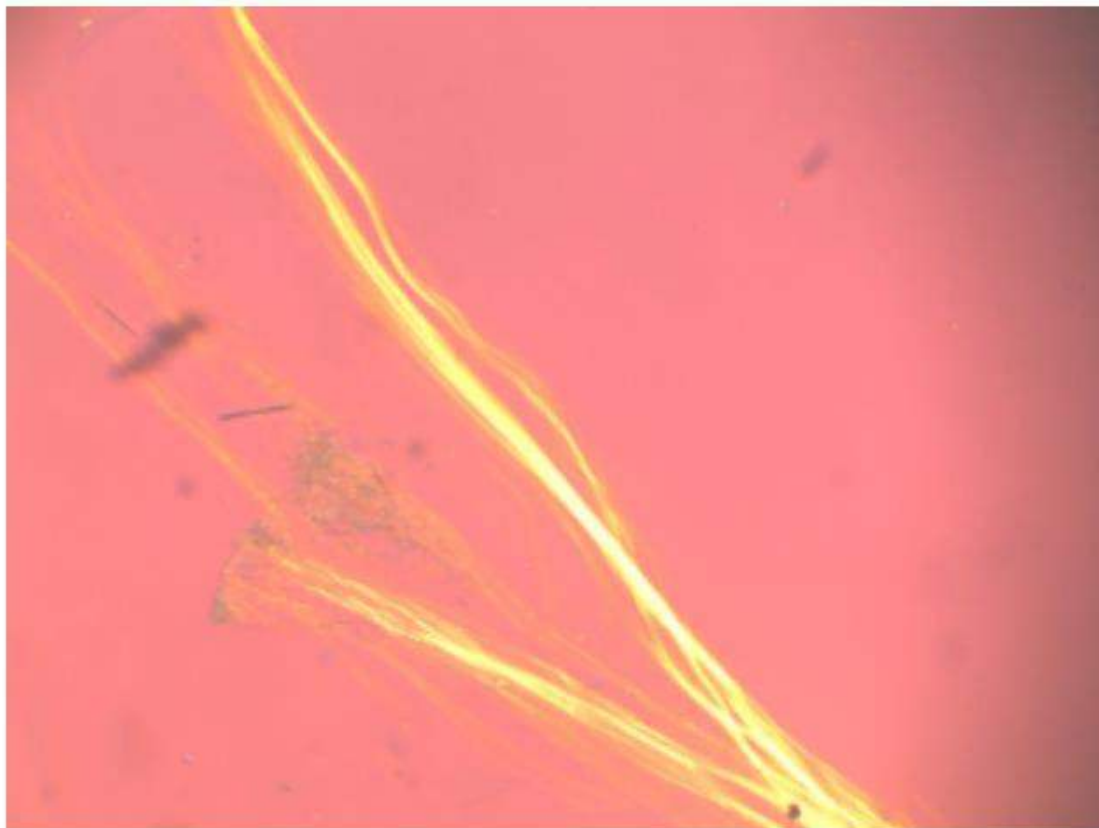
Prøve ID	Kunde prøvenavn	Materiale type	Resultat	Asbest Type	Analiseret af
862-2024-00803409T3		Geltape	Påvist	Chrysotil	DTBL

- Der er observeret asbestmineraller af typen Chrysotil i prøven, i henhold til metoden er der således asbest tilstede.
