124-31529  
Side 1 af 13  
1 bilag  
Iru/LAVI

# RAPPORT

## Vejrlighedstest af Asbest forseglers

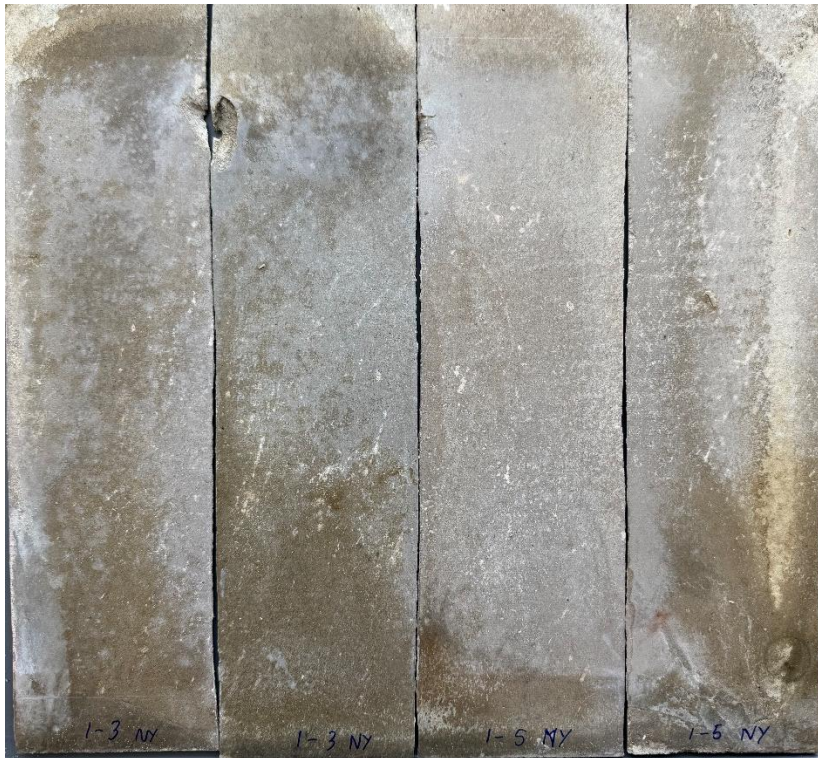
Foto 1. Test emner efter eksponering. De 2 emner med opløsning 1:3 er til venstre og de to emner med opløsning 1:5 er til højre.

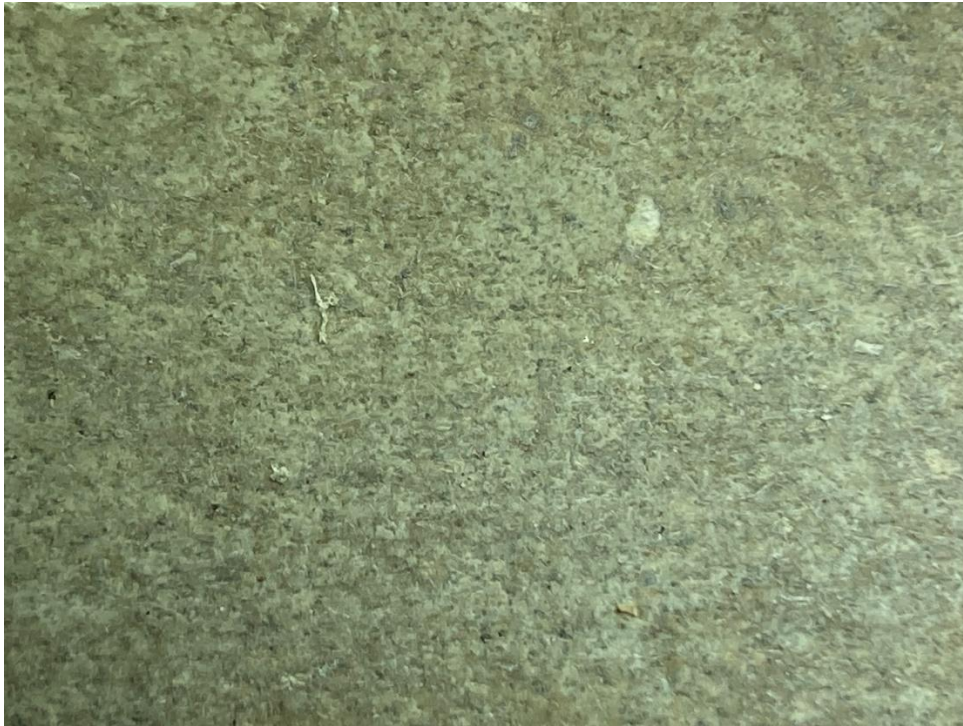
Foto 3 plade efter eksponering (opløsning 1:3). Der er stadig noget forseglert tilbage.

Resultatet er at ca. 70% af overfladen stadig er dækket af forseglert ved 1:3 opløsningen, og ca. 25% er dækket ved 1:5 opløsningen.

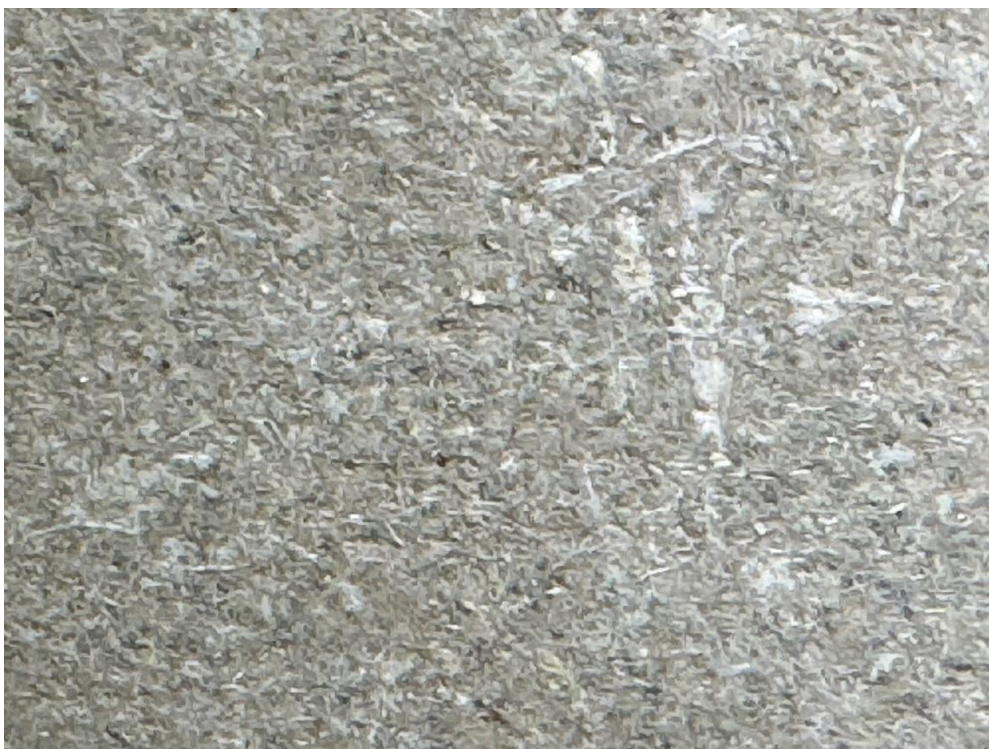
Foto 4 Test panel med opløsning 1:5. Næsten alt asbest forseglert er væk.

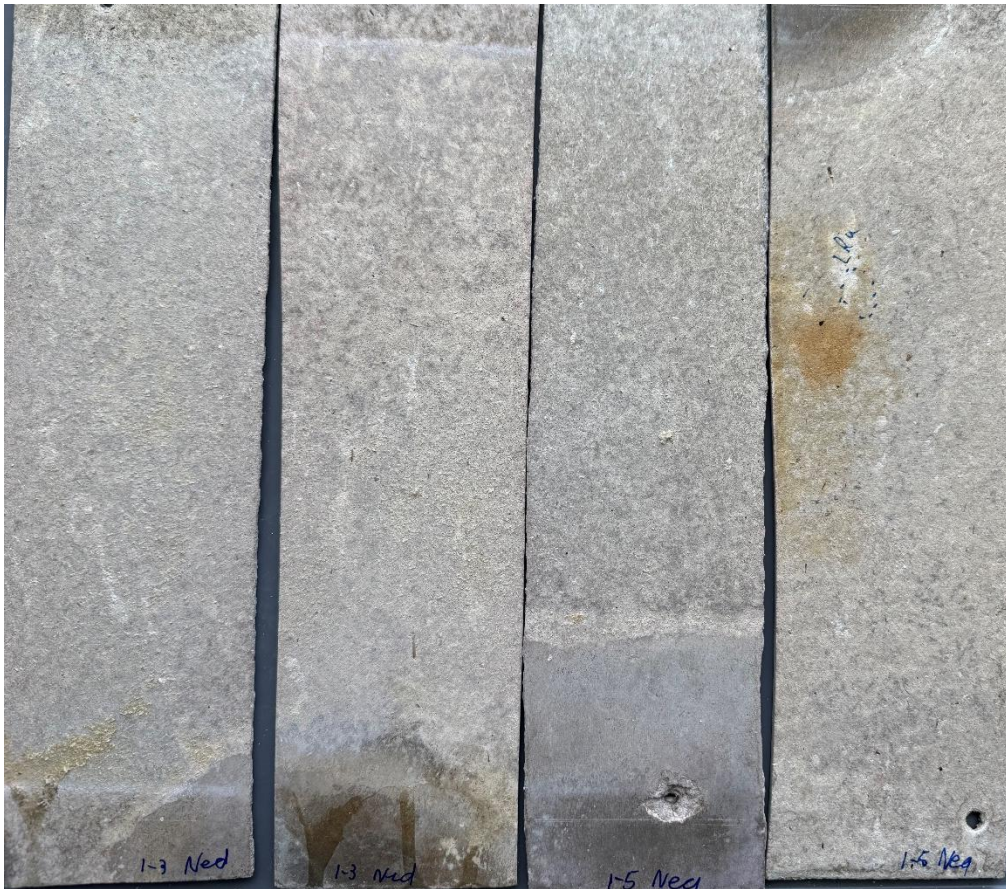
Foto 5 Test emner efter eksponering. De to emner med opløsning 1:3 er til venstre og de to emner med opløsning 1:5 er til højre.

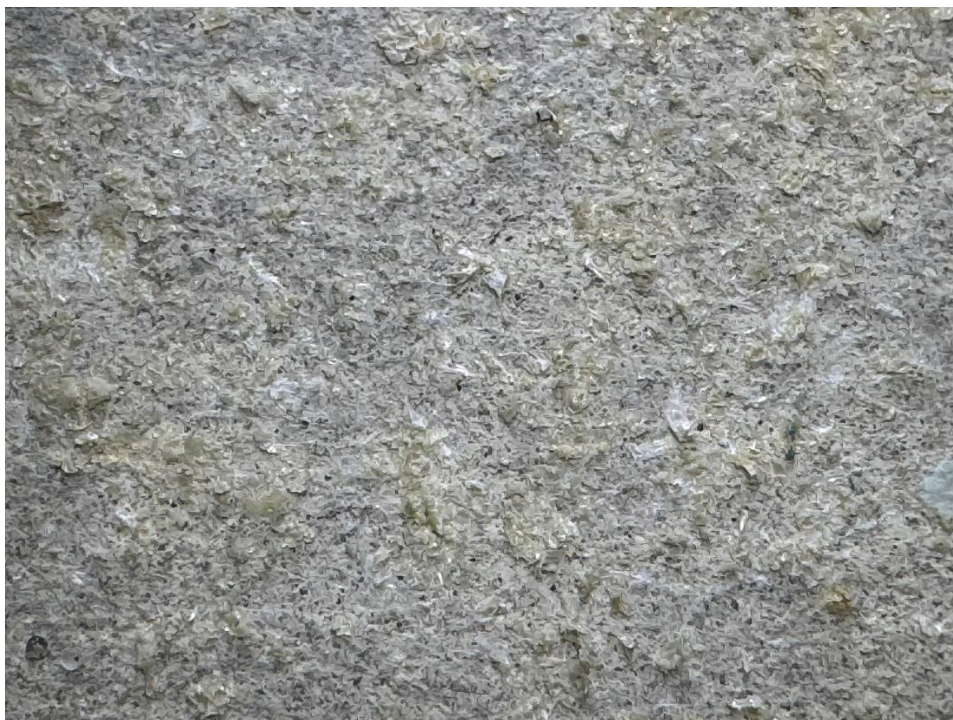
Foto 6 Test panel med opløsning 1:3. Der sidder noget asbest forseglar tilbage, men det hæfter ikke til overfladen.

Resultat: testen viser, at vedhæftningen på nedbrudte asbest plader er meget dårlig. Den manglende vedhæftning gør at asbest forsegleren er faldet af.

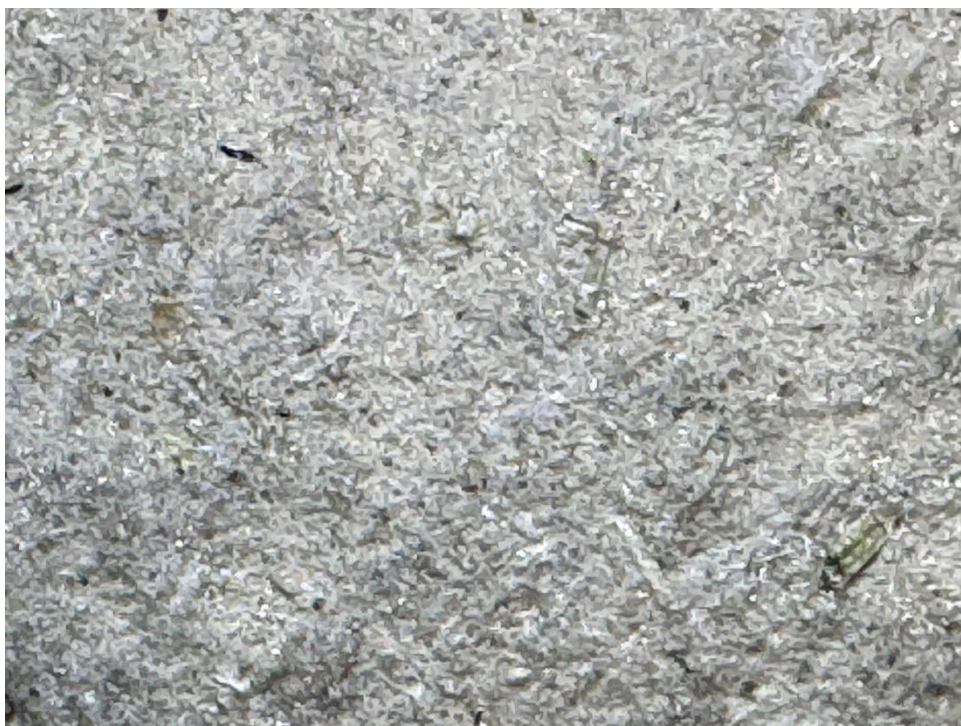
Foto 7 Test panel med opløsning 1:5. Næsten alt asbest forseglar er væk og resten sidder ikke fast til overfladen.

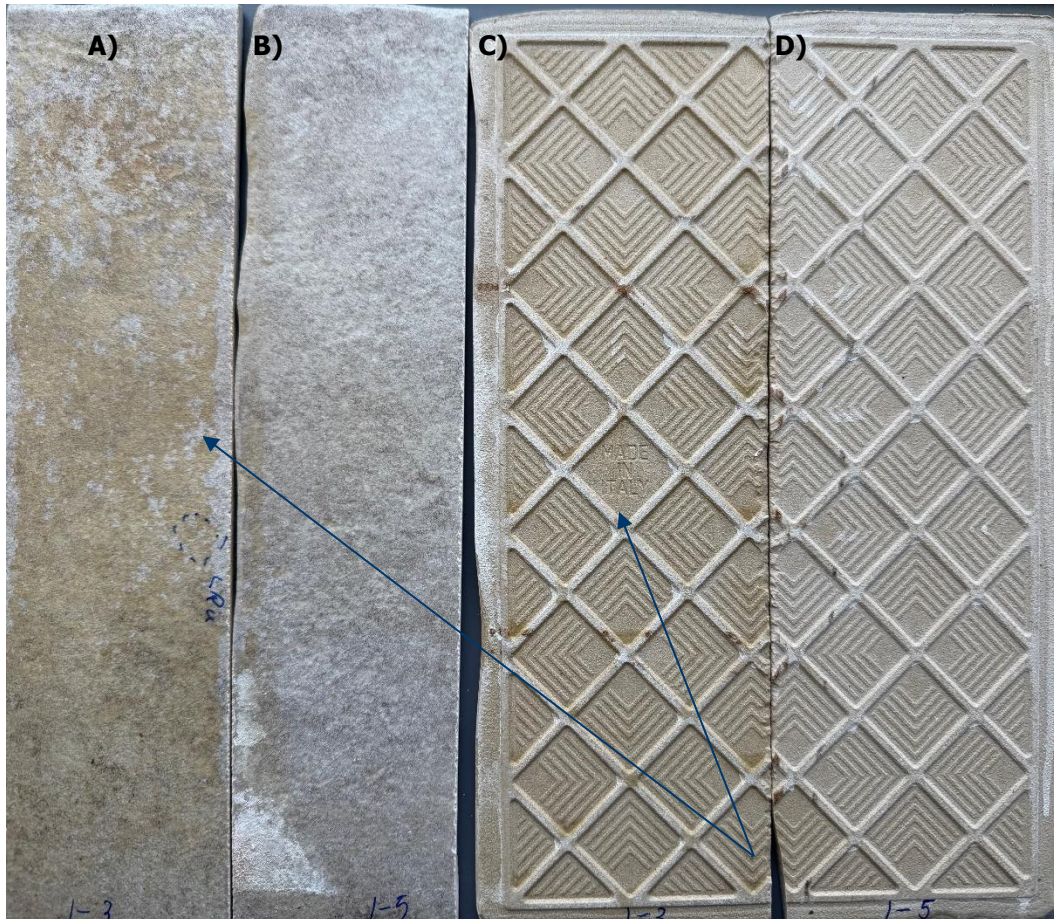
Foto 8 Test emner efter eksponering. A) Forsiden af emnet med opløsning 1:3, B) Forsiden af emnet med opløsning 1:5, C) Bagsiden af emnet med opløsning 1:3, D) Bagsiden af emnet med opløsning 1:5. Som det kan ses, er laget tykkere på de plader med opløsning 1:3. Det ses også, at UV eksponeringen gulner asbest forsegleren.

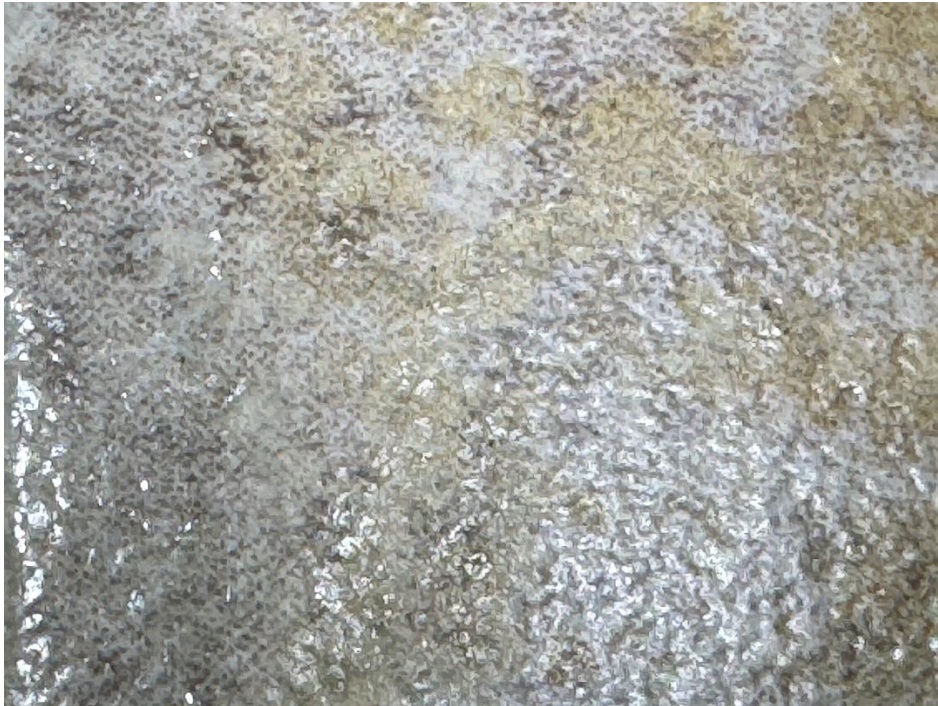
Foto 9 Test panel med opløsning 1:3. Asbest forsegleren dækker hele overfladen. Man kan se at påføringen ikke har været helt homogen. Der hvor laget er tyndest er asbest forsegleren mere hvid.

Resultat: testen viser, at vedhæftningen på den blanke side af flisen er god og asbest forsegleren har imprægneret hele overfladen efter klimatesten.

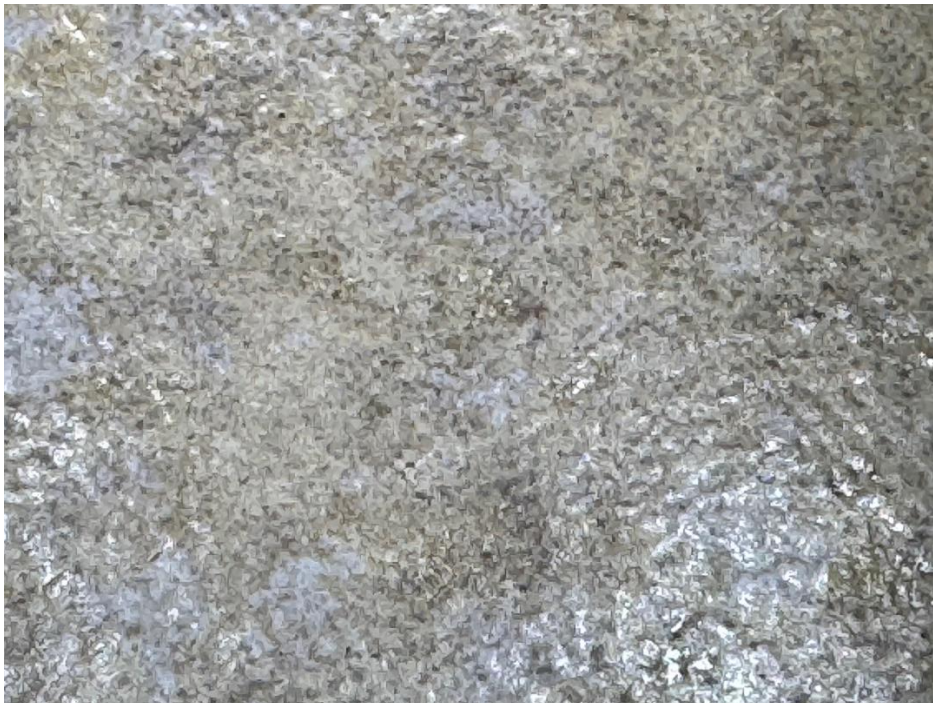
Foto 10 Test panel med opløsning 1:5. Der er asbest forseglert på overfladen.

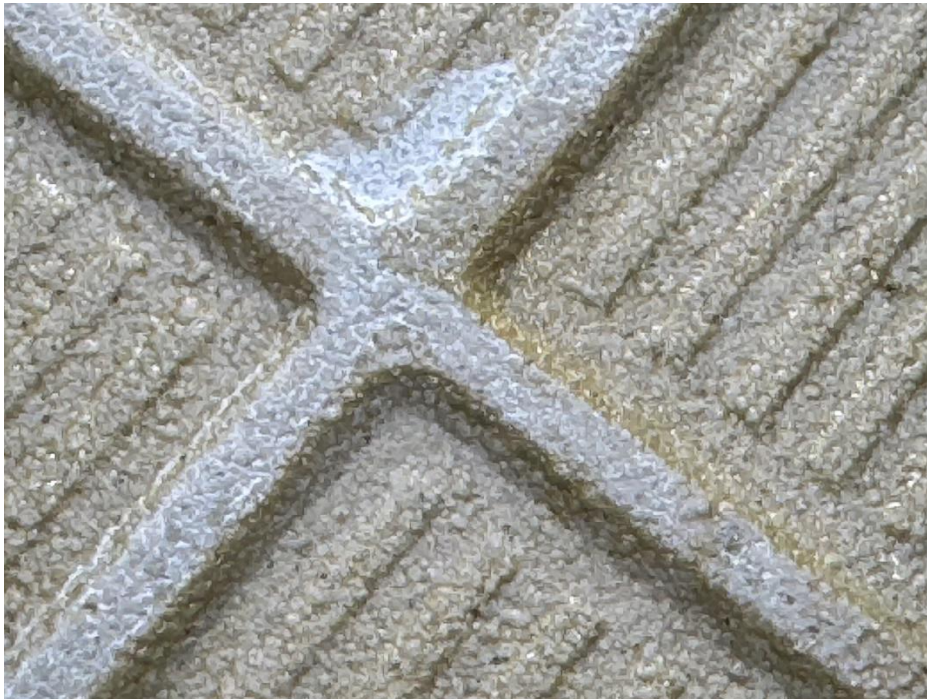
Foto 11 Test panel med opløsning 1:3. Asbest forsegleren dækker hele overfladen. Man kan se, at lagtykkelsen på "ribberne" har været meget tyndere og derfor fremstår de lyse. Men der er stadig asbest forseglert tilbage.

Resultat: testen viser, at vedhæftningen på bagsiden er bedre og at strukturen gør at lagtykkelsen bliver større. Dvs. der er asbest forseglert på hele overfladen.

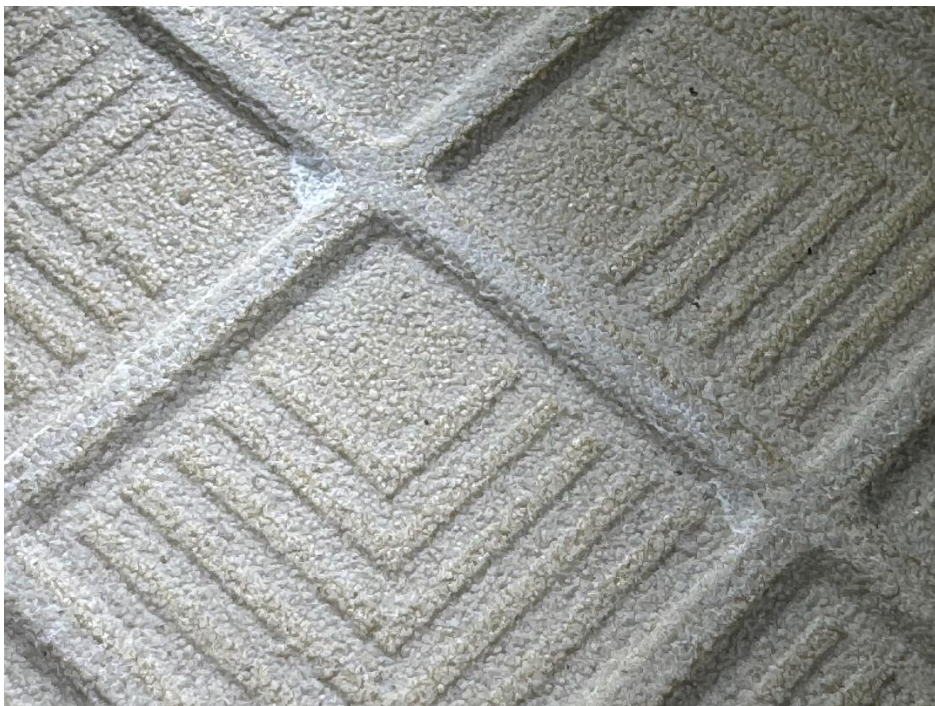
Foto 12 Test panel med opløsning 1:5. Der er asbest forseglert på overfladen.

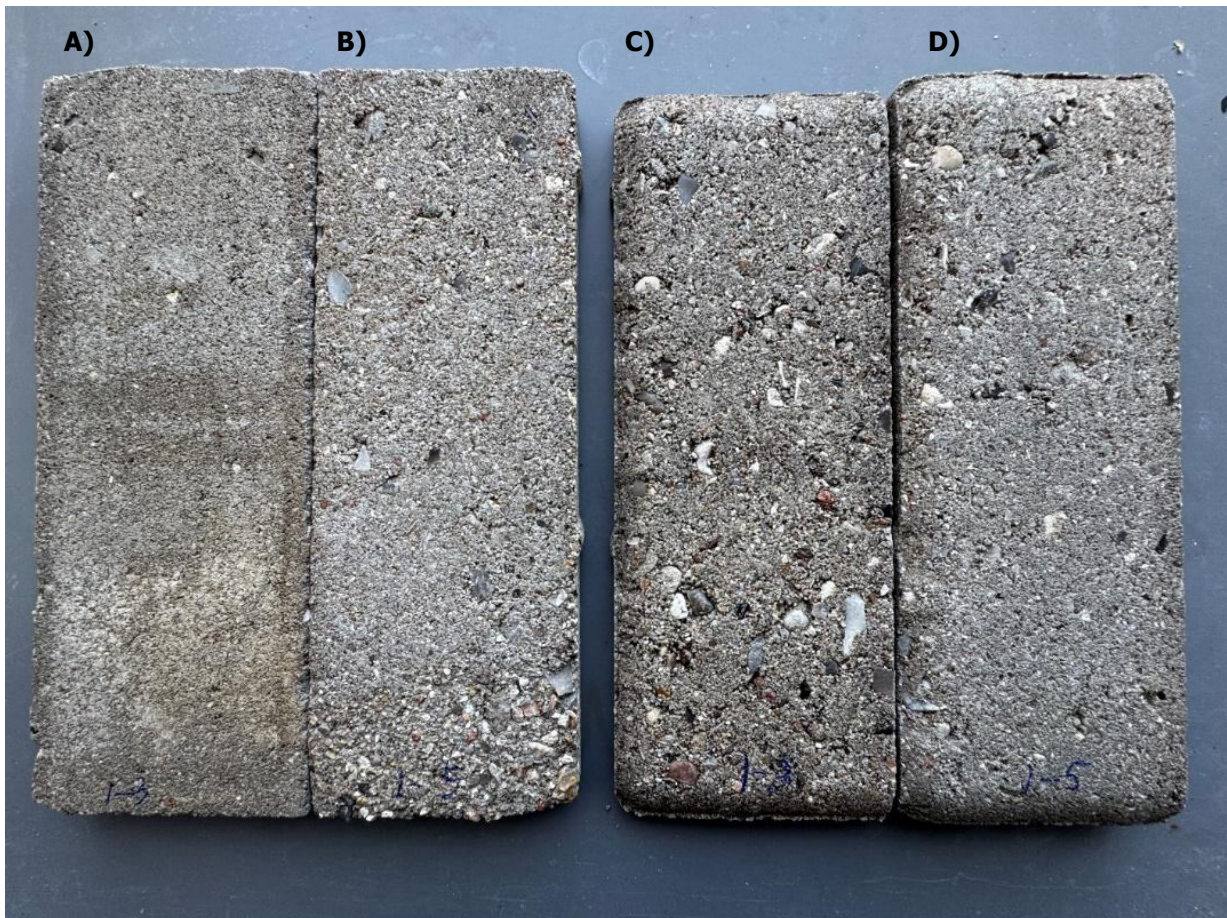
Foto 13 Test emner efter eksponering. A) Slidt flise med opløsning 1:3, B) Slidt flise med opløsning 1:5, C) Nyskåret flise med opløsning 1:3, D) Nyskåret med opløsning 1:5.

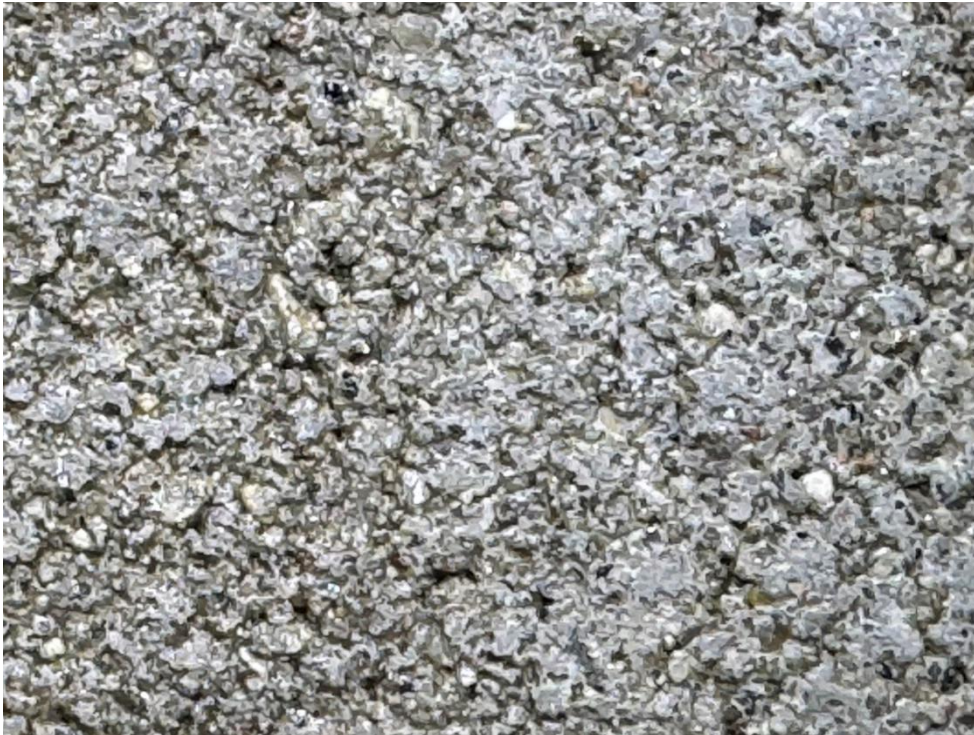
Foto 14 Nyskåret flise i opløsning 1:3. Der er tykt lag af asbest forseglers nede i strukturen, og der er ingen toppe der er uden forseglers.

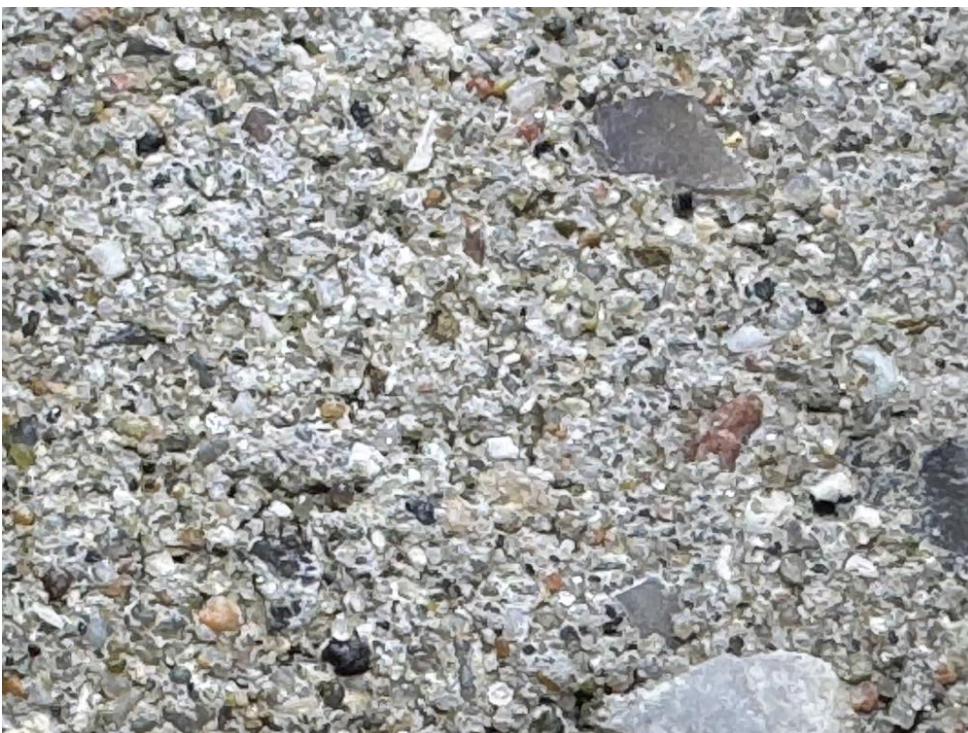
Foto 15 Nyskåret flise i opløsning 1:5. Laget med asbest forseglers tyndere end flisen påført opløsning 1:3, men dækker stadig hele overfladen.

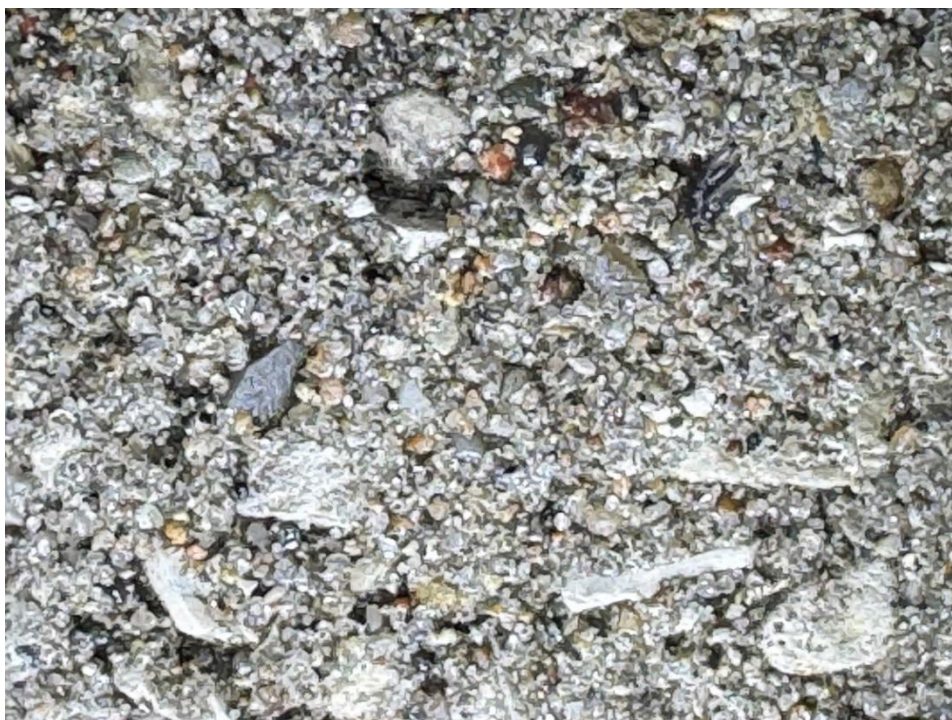
Foto 16 Slidt flise med 1:3 opløsning. På den slidte overflade er der også fin vedhæftning.

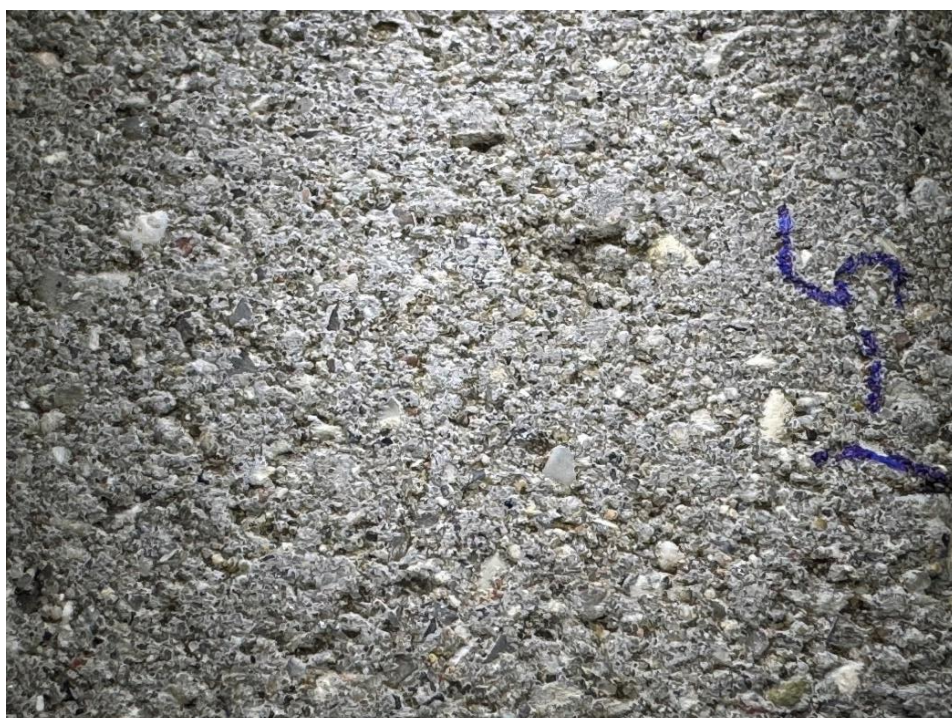
Foto 17 Slidt flise med 1:5 opløsning. Der er fin dækning over hele overfladen og der ses ingen afskalninger.
