Experiment mit SPS Radon Block – Schmiermembran.

2018-0256-10

Radonmessung und Bewertung der Wirkung von Schmiermembranen. Die Radonmessungen wurden mit geschlossenen Spurendosimetern durchgeführt, die von DMR A/S.

Ziel der Messungen ist es, die Radonbelastung im Gebäude vor und nach der Sanierung mit einer Schmiermembran zu ermitteln.

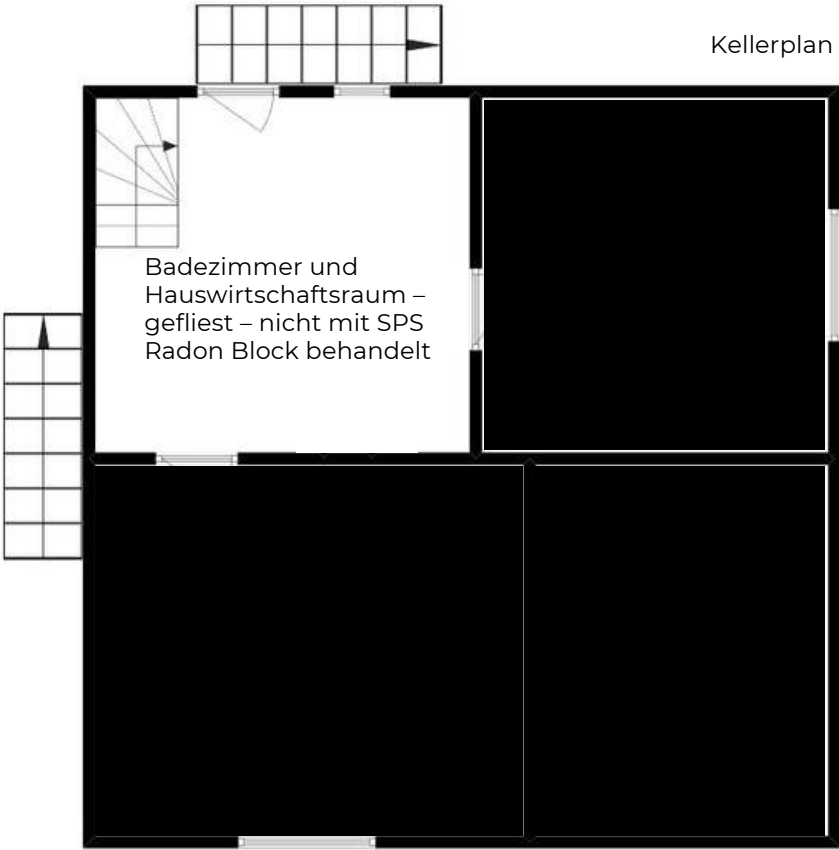
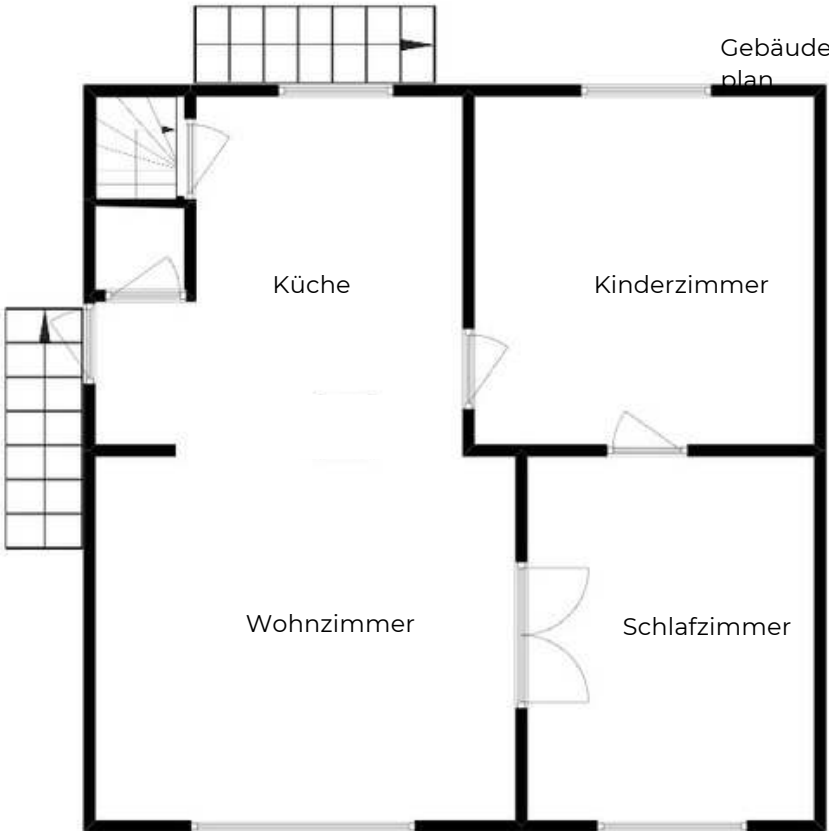
Grundrisse Schattige Bereiche werden mit Gleitmembran behandelt - SPS Radon Block

Durchschnitt im Erdgeschoss (Wohnzimmer, Schlafzimmer und Kinderzimmer) = 313 Bq/m<sup>3</sup>  
 Durchschnitt im Keller (Zimmer 1 & 2) = 388 Bq/m<sup>3</sup> Das Untergeschoss ist wie in den Grundrissen unten angegeben angeordnet. Der Bereich mit Bad und Hauswirtschaftsraum wurde kürzlich renoviert, indem die Böden ausgehoben, eine neue Isolierung verlegt und ein neues Betondeck mit Fliesen verlegt wurde. Es ist unser

Andere Bereiche (Räume 1 und 2) werden mit einer Schmiermembran – SPS Radon Block – behandelt und die Arbeiten wurden von Tim Warner von TWO Technik durchgeführt – siehe Grundriss und Fotos.
