# BERICHT

## ZWEI TECHNIKEN - Test der Beschichtung zur Einkapselung von Asbest

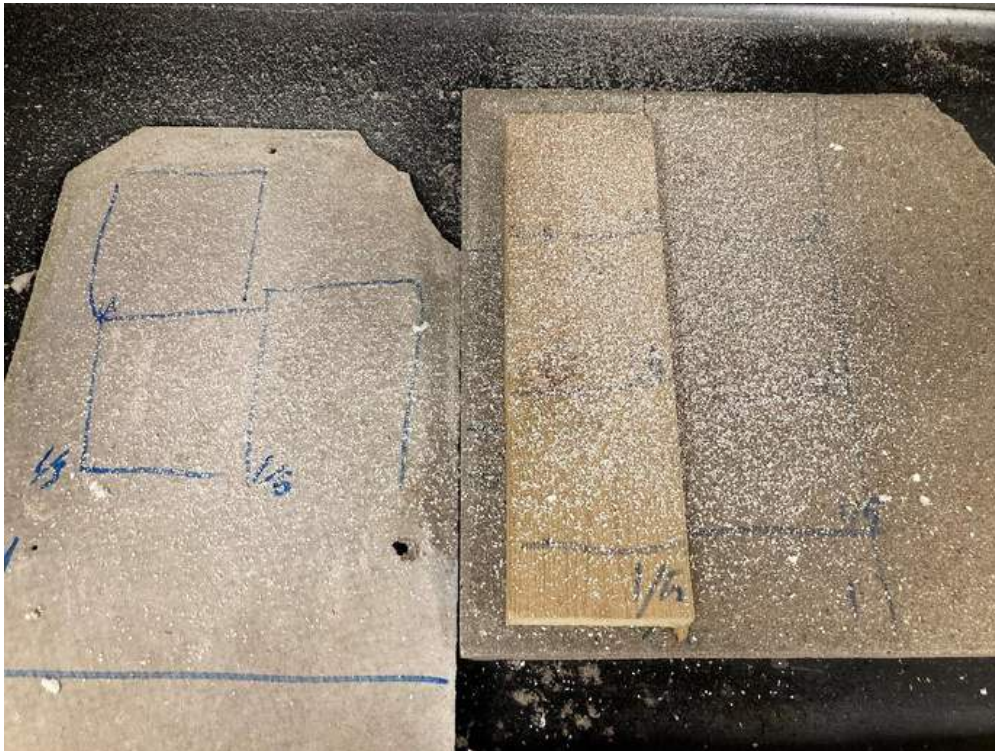
Foto 1 Platten mit Asbestfasern

Um den Test so realistisch wie möglich zu gestalten, werden Asbestfasern in einer dünnen Schicht auf die Oberfläche gestreut und dann mit einer Bürste in die Oberfläche einmassiert. Um zu simulieren, dass das Staubsaugen leicht geht, wird mit einem Abstand von 20 mm zu den Gegenständen gesaugt. Dieser Abstand soll sicherstellen, dass sich Fasern auf der Oberfläche befinden. Die Asbestfasern stammen von einer Wärmedämmplatte von Eurofins, die sicherlich Chrysotil enthielt, eine der sechs verfügbaren Asbestarten.

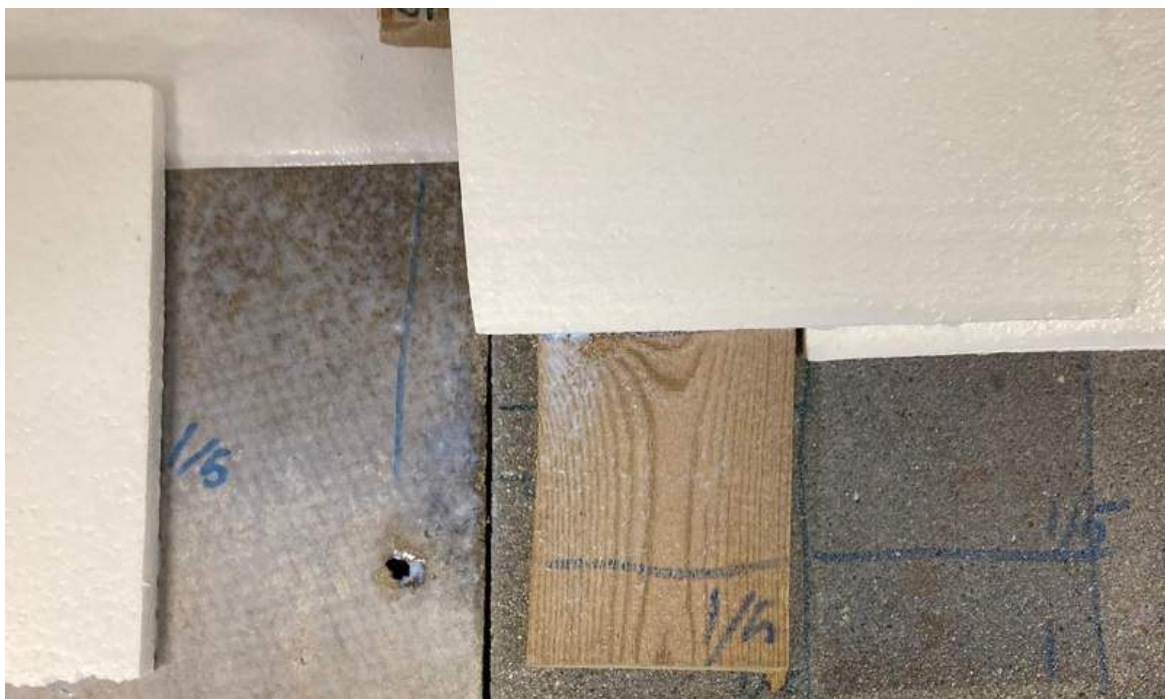
Foto 3: Die Platten sind mit Asbestversiegelung besprüht.

Beim Auftragen von Asbestversiegelungen ist es Voraussetzung, dass die Oberfläche vollflächig benetzt ist. Das heißt, dass die Flüssigkeit durchgehend nass ist. Beim Aufsprühen von unten können zwei Arbeitsgänge nötig sein, damit es nicht tropft.

Die Prüflinge werden auf jeder Platte in 3 Felder aufgeteilt, ein Feld bleibt unbehandelt, das zweite wird mit einer 1:3 verdünnten Lösung behandelt und das dritte mit einer 1:5 verdünnten Lösung (1 Teil Asbestversiegelung und 5 Teile Wasser). Bei der Anwendung von Asbestversiegelung ist es Voraussetzung, dass die Oberfläche überall benetzt ist, d.h. dass die Flüssigkeit durchgehend nass ist.

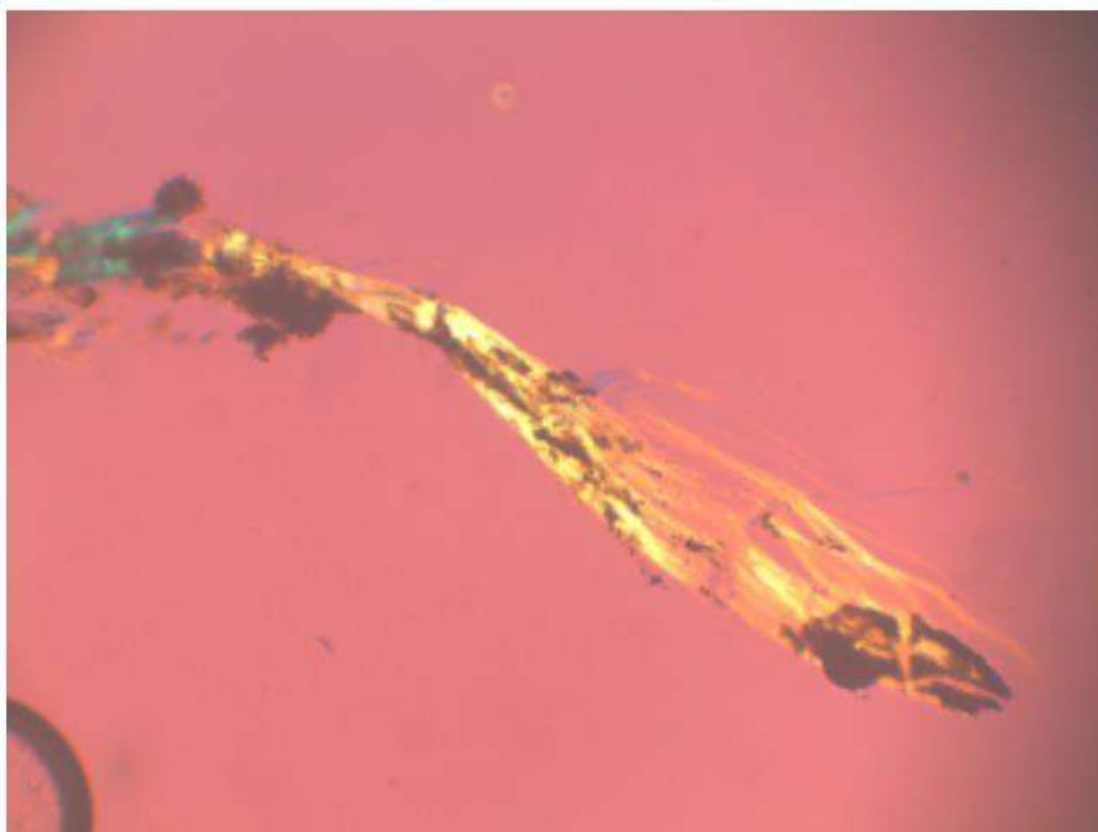
Prøve ID	Kunde prøvenavn	Materiale type	Resultat	Asbest Type	Analiseret af
862-2024-00803404B1		Geltape	Påvist	Chrysotil	DT8L

- Der er observeret asbestminerale af typen Chrysotil i prøven, i henhold til metoden er der således asbest tilstede.

Der er observeret asbestminerale af typen Chrysotil i prøven, i henhold til metoden er der således asbest tilstede. Ved metoden detekteres fibre  $\geq 0,3\mu\text{m}$ .
